Říčka Kyjovka a její ztracená krása

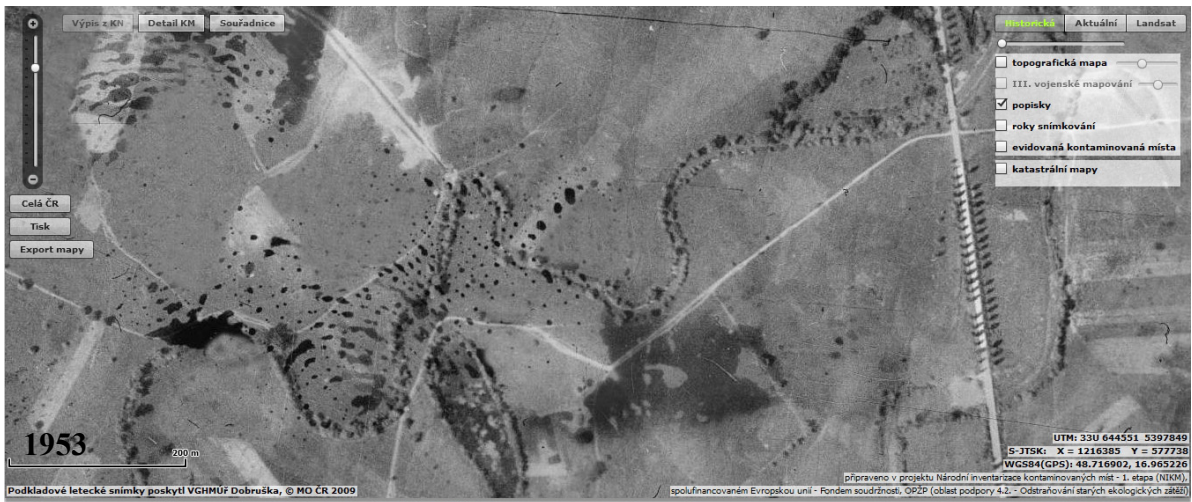
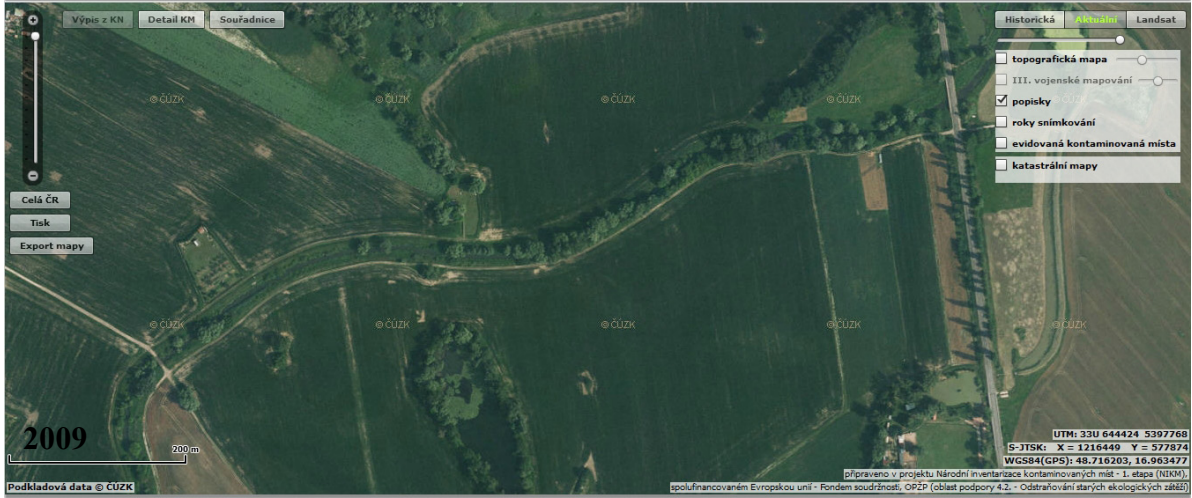
Říčka Kyjovka pod Lanžhotem
